常なる磐

つねなる いわ season II

令和3年5月28日(金)

◇ 「お色直し」を祈る

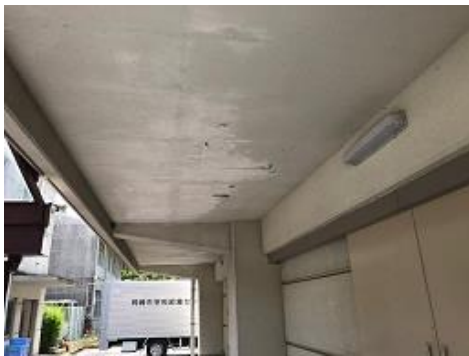
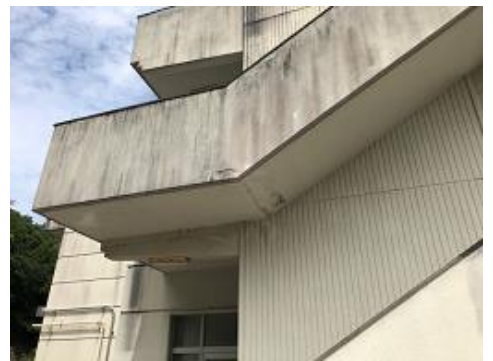
☞左は体育館の軒天井、☞右は非常階段の下部。いずれも塗装劣化による剥がれだが、風雨が当たらない部分に損傷が見られる。

外装の中でも風雨が当たらない部分なので、もともと塗装が薄いのだろう。弱い部分から傷むのだ。

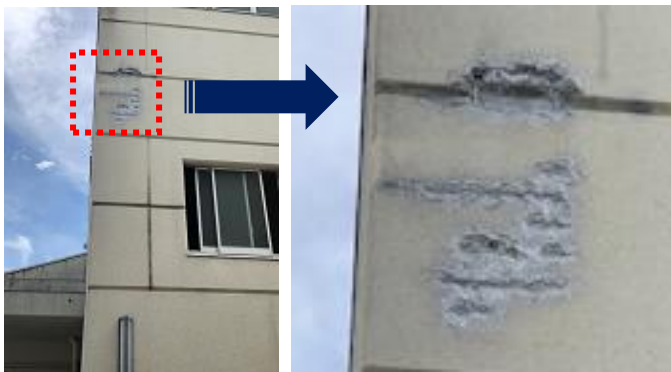
☞左は北校舎の体育館に面した外壁。昨年、岡崎市の現業事務所作業班の方に、応急措置を施してもらった。処置前は壁面にひびが生じ、崩落手前であった。こうした現象を「爆裂」と呼ぶらしい。

処置方法は、小ぶりの「つるはし」で壁面を叩き、弱い部分を除去する。

塗装は鉄筋を痛めないための措置である。

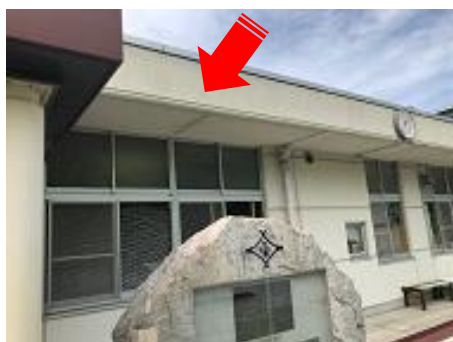
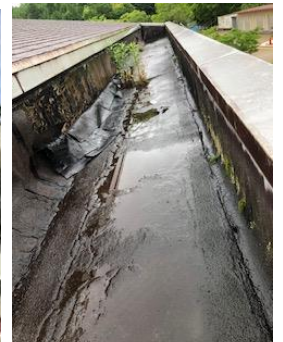
「外観は大きな傷みは見られないが、見えない部分で大きな損傷がある」これが予見できるのが、右下の写真。赤➡の裏側にある排水溝の拡大写真である。

これだけ割れが入っていれば、雨水の浸食により、校長室に雨漏りを引き起こしているのも理解できる。

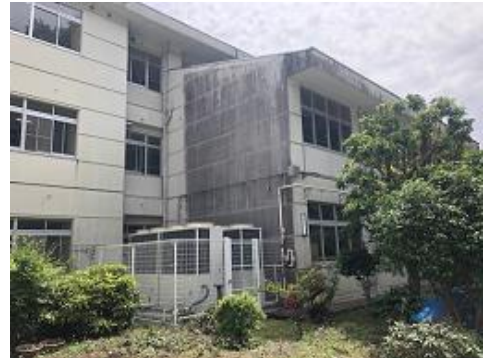
校門は、昨年度内に再塗装して生まれ変わった。状態を見ても、まだしばらくもちそうである。校内各所の白壁も同様だ。ただ、手が付けられなかった部分も残る。低い部分や作業がしやすい部分は施した箇所はあるものの、校舎の外壁はほとんど手付かず。だから、ご覧のように「コケ」まみれ。そこにきての【一筋の光】。
