# 常なる磐

令和 5年 2月 3日(金)

## ◇ 歩みたしかに 気持ちの晴れる 坂路かな

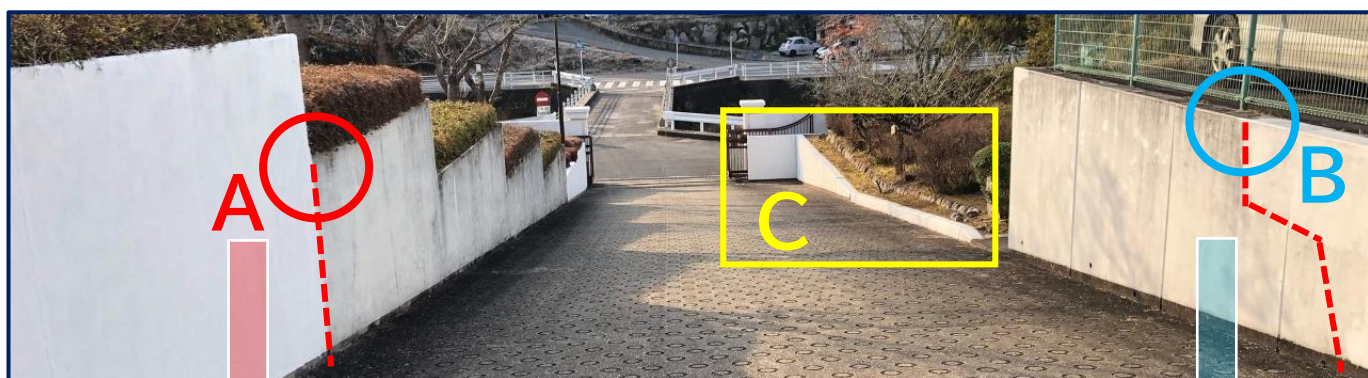
写真は、車両用通用門の坂路を登った上方から米山橋方面を撮影したものの。左右の壁面をよく見ると、赤破線-----を境として色味が異なることが分かる。

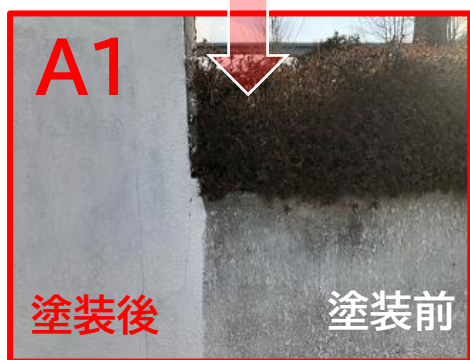
境界付近の赤丸Aと青丸B各々を拡大したものが下の写真である。

同様に見えるAとBだが、左右の壁面は状態が異なる。  
Aは2年前に高圧洗浄のみを行い、そのまま放置してあったものを山田校務員が行った塗装の(前)・(後)を表す。

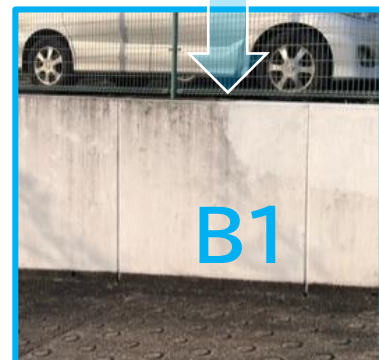
対して壁面Bは、上方に手を伸ばせば何とか塗装が可能であったことから、自分が2年前に全面再塗装を終えている壁面だ。にもかかわらず、塗装済みのB1が2年後に無塗装のA1と同様に、状態の差異が(未)・(済)で明確に確認できる状態であるのには理由がある。

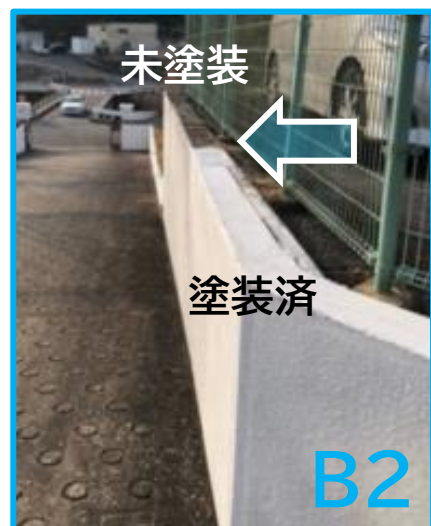
B1を上部から撮影した写真がB2。壁面上部の色が矢印を境にツートン色になっているのが確認できる。これは、塗装の有無である。つまり、2年あまりで未塗装部分でコケが再繁殖し、流れ落ちた結果がB1だ。

**B1**に見られる境界線がジグザグになっているのは、通用門から吹き上げる風がコケを追いやったことが要因として考えられる。生活上はあまり感じないのだが…。

今になって思えば、<sup>きやたつ</sup>脚立でも準備すれば壁面上部全面を塗装できたはずであり、『これぐらいいいか…』と手抜きをした「つけ」が、こんな形で表れた。

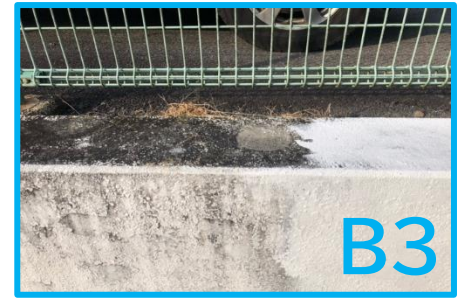
右写真 **B3**は、壁面上部を撮影したもの。

一見して確認できるように、塗装してある部分にはコケ繁殖の痕跡すらない。よって、数的にみても、コケ自体が圧倒的に少量であり、たとえ壁面に流れ落ちたとしても、再繁殖には至らなつたと考えられる。

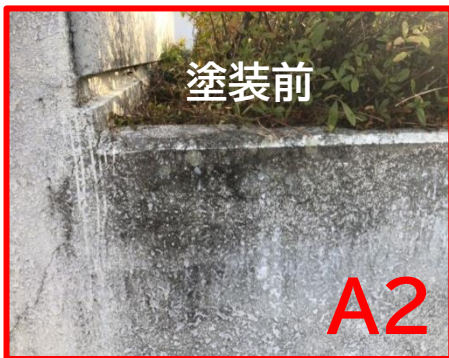
同時期の2年前の塗装をした箇所が、黄色の囲み枠の**C**。こちらは上部まで塗装をしてあったため、砂流れ等のコケが再繁殖しやすい環境にあったものの、状態を保っている。塗装効果は「てきめん」であることが証明されたわけだ。

**A2**では、洗浄から若干黒みを増しているとはいえ、黒ずみの要因は流れ砂で、コケは<sup>ごくわず</sup>極僅かだ。これは壁面が<sup>りつめん</sup>立面であるがゆえ、コケが定着する前に風雨等で流れ落ち、再繁殖には至らなかつたのであろう。

さらに**B**との違いは、壁面上部が成長した樹木で覆われ、コケが繁殖する余地が無かつた、もしくは、常に葉や枝に触れることで、コケの定着までには至らなかつたようである。環境的には、樹木により日陰ができ、風雨から守られている。一般的に見ればコケが繁殖しやすいように思えるのだが、不思議である。

数日もすれば、**B**側の再塗装を含めた通用門からの壁面塗装は完了するだろう。真っ白になった両壁面を抜けて乗用車で坂を上る来訪者の気持ちも、晴れること間違いなしだ。さらに山田校務員によれば、壁面塗装施工後は、桜階段の植え込みの「段差壁面」も再塗装してくださるとのこと。白い壁面と対照的な緑の樹木。春になれば、ここに桜色も加わり、すくすくと健全に育つ子供の成長を後押しする。
