常なる磐

令和2年12月 4日(金)
その2

◇ きっかけ③ 記念式典に向けた準備の経過を振り返る

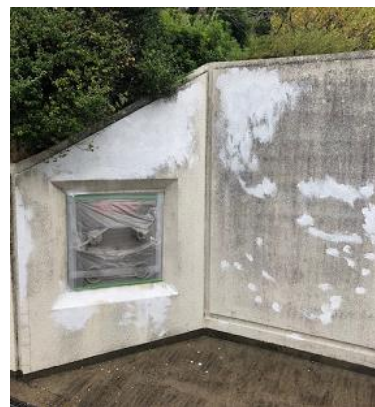
【雨垂れ 石を穿つ (うがつ)】ともいうように、幾重に塗り重ねた塗装が剥がれた上に塗装下のコンクリートもざらつくほど傷んだ箇所がある。

ここは表面の凹凸が大きく、そのため埃やコケが付くと取れにくく、コケ繁殖の温床になりやすい。

右は、校門の左側、消火栓のある壁の修復途中(高压洗浄後・塗装途中)の写真である。黒く見えるのはコケではなく、塗装が剥がれてコンクリート地が露出しかけている部分。塗装した部分は、塗装剥離が激しく、全面補修の前に先行補修した部分。かなり傷んでいた。

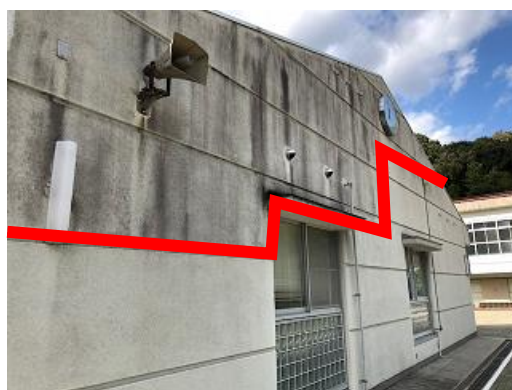
校舎壁面も同様の理由がある。壁面自体にも凹凸はあるが、経年劣化による塗装剥離でコケが付きやすい状態になっているのだ。

赤色線の上部が洗浄前の状態、下部が洗浄した部分である。校舎壁面は壁面自体の劣化があるので、残念ながら、まめに洗浄するしか手はない。

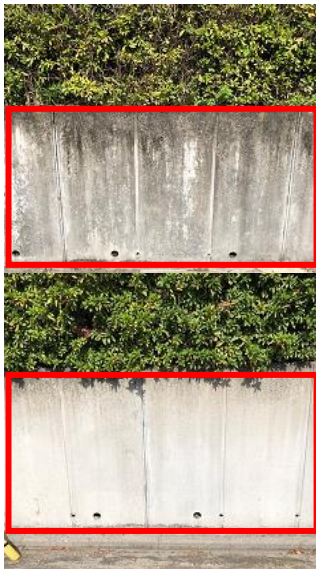
写真は、洗淨前の学校を囲むコンクリート壁面である。草木が生える上部の法面から土が流れ落ちるせいもあるが、まともに風雨や太陽光の影響を受けるため劣化が激しく、上の写真のように垂直面でもコケは繁殖する。

下の写真は洗淨後の現在の状態である。

きれいに見えるが、コンクリート面上部の劣化は激しく、コンクリートに混ぜ合わせた小石がところどころに顔を見せるほど削られている。

対応は洗淨以外にはないが、建設当時に壁面が塗装されていれば劣化は少なかっただろうに、残念である。

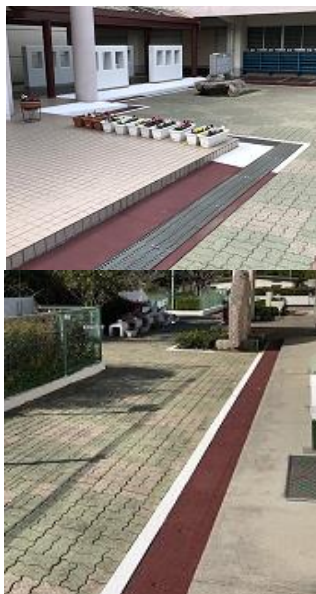
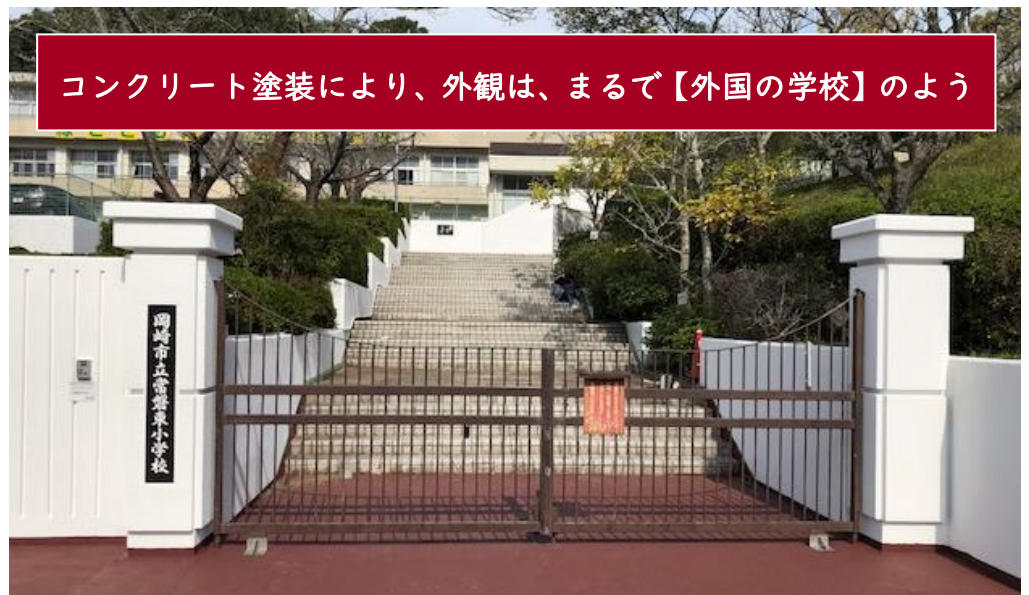
補修箇所は、正門・西門の下部、壁面の下部、側溝のコンクリート蓋などのコケが繁殖しやすい部分。この見極めは容易で、高圧洗淨機による洗淨作業の経験が生きた。 【塗装すべき箇所】 = 【洗淨で苦戦した箇所】 というわけだ。

コンクリート面がコケ繁殖の温床になりやすいことを受け、手を打ったのがコンクリート面の塗装である。実は、これが【補修作業・最大のヒット】となった。【善き方向への思わぬ収穫】である。

「きっかけ」は遊具の塗装。塗装が剥げ掛かり、凹凸があるのにコケは生えない。つまり、マット感のある水性塗料ではなく、【光沢のある油性塗料】を使用すればいいということ。さらに、山田校務員が再塗装した体育館への渡り屋根の油性塗料の残りがあったこと。加えて、野中教員補助者が手伝ってくれるとの申し出。
