常なる磐

令和2年11月6日(金)
その3

◇ 校歴を紐解く⑧【正門柱】

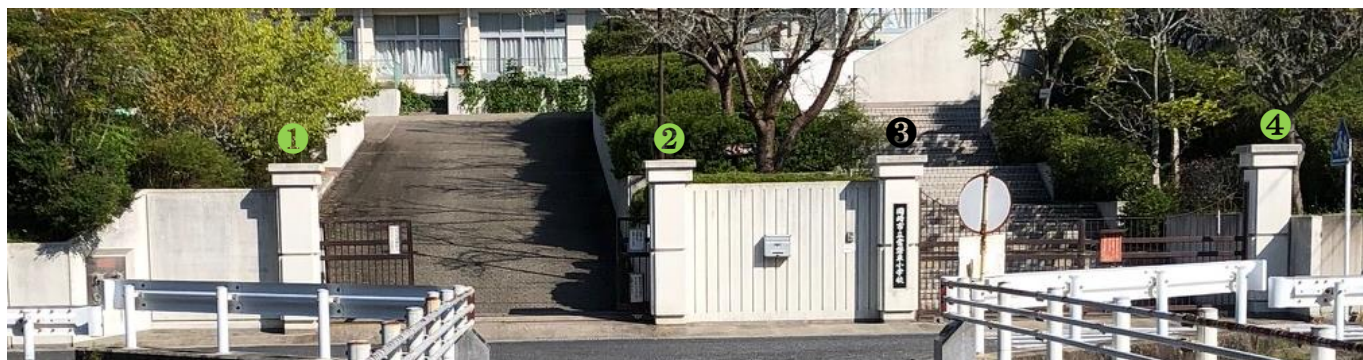
※門柱・門壁 修復中の写真（撮影：10月上旬 再塗装中 下塗り後の様子）

学校の【顔】であるがゆえに、創立120年・移転新築34年を節目として門柱と門壁の修復を行うことにした。修復の経過を以下に示す。

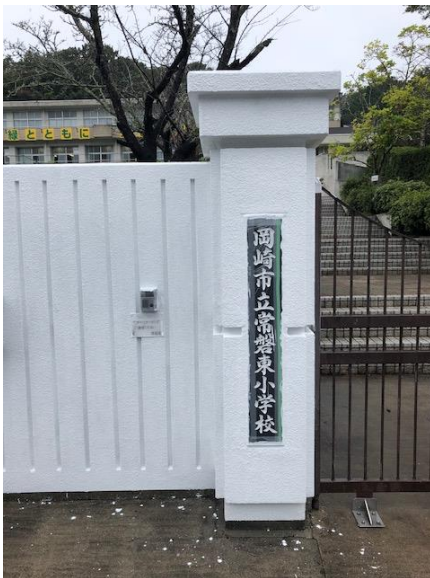
②

- ・塗装用のローラーも試してはみたが、塗装面に凹凸があり、ムラができやすい。よって、刷毛を使用した。
- ・風雨の影響を受けやすい赤➡部分は、塗装がほとんど剥がれており、コンクリートの地の部分も風化劣化の状態にある。よって、必要に応じて重ね塗りを行った。
※塗装が生きている部分は厚めに一度塗りをすればよい。

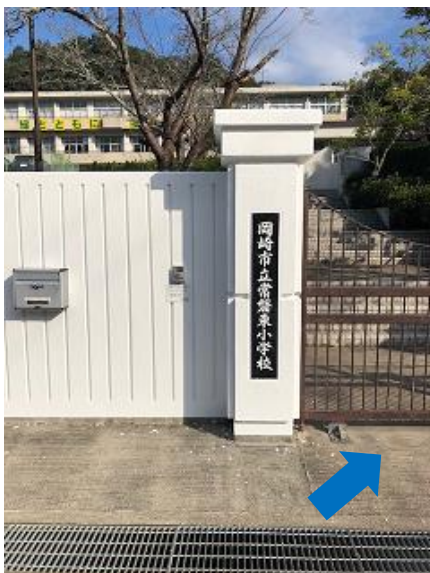
③

- ・壁用の「仕上げ塗料」と「下塗り塗料」は、明らかに性質が異なることを塗装して実感。
- ・下塗り塗料を塗った面は「マット感」が強く、上塗りをした仕上げ面は、太陽光が当たると光沢を出す。晴れた日は輝いて見え、雨露を浴びると浮き上がるように白さが際立つ。
- ・「雨の日は、ごまかしがきかない」
塗装が劣化しても、晴れた日は太陽光によりそれなりに見えるが、雨の日は汚れが際立つ。
「雨の日は、ごまかしがきかない」のだ。

以上で門柱は仕上がりだが、安全性を考慮したトータルで考えると、補修が必要な部分がある。青➡の門柱下のコンクリートである。

6月に高圧洗浄機でコケを取り除いて一旦は白くなったが、10月にはご覧のようにコケが付着した状態になる。このコケが増殖すると雪面のように滑るのだ。

そこで、コケを取り除くのではなく、コケが付着しにくいように塗装を施すことにした。塗料もコケの特性を考え、門柱の塗装に使用した水性ペイントではなく、油性ペイントを使用した。このコンクリート部分の塗装は、壁面修復のため公務員の山田さんに行ってもらったが、写真④のように大変仕上がりがよい。

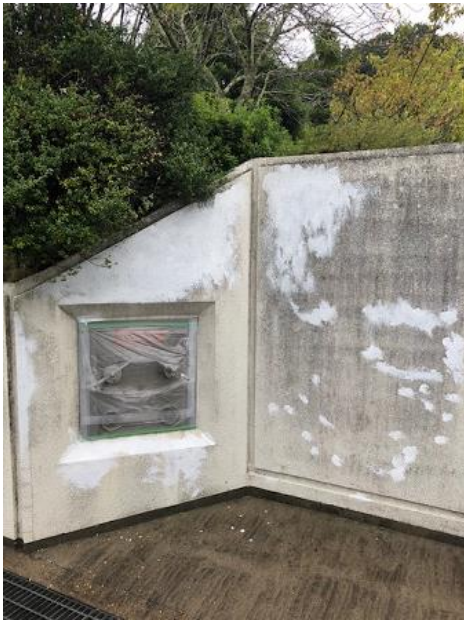
・写真を見てもらえば分かるが、左は雨天時に撮影したもの。汚い部分は、より汚く見える。

・劣化が激しい部分は写真のように部分的に補修し、その後、下塗りに入る。必要に応じて重ね塗りを行う。

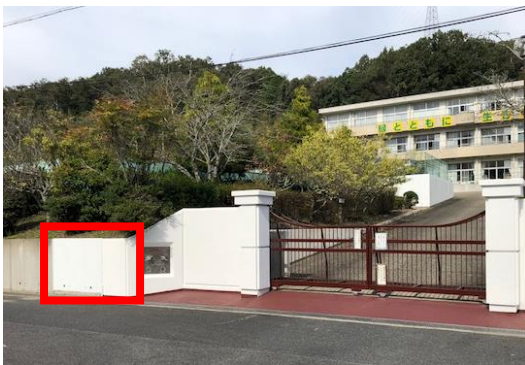
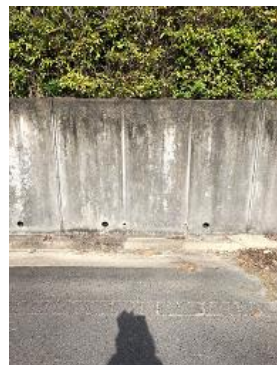
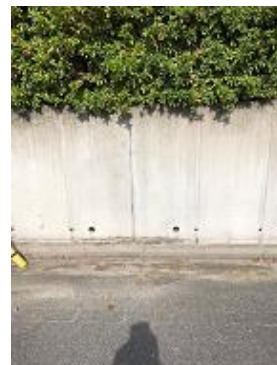
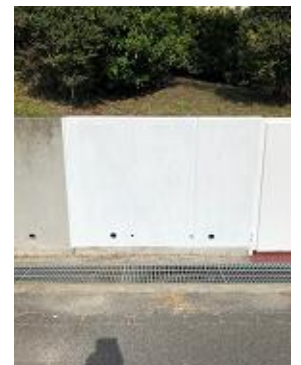
<門壁 その2>

◆補修前➡➡

◆高圧洗浄後➡

◆塗装後

学校を取り囲むコンクリート壁の一部(門の周辺の赤□)の補修を行うことで、視覚的効果により門を大きく見せている。

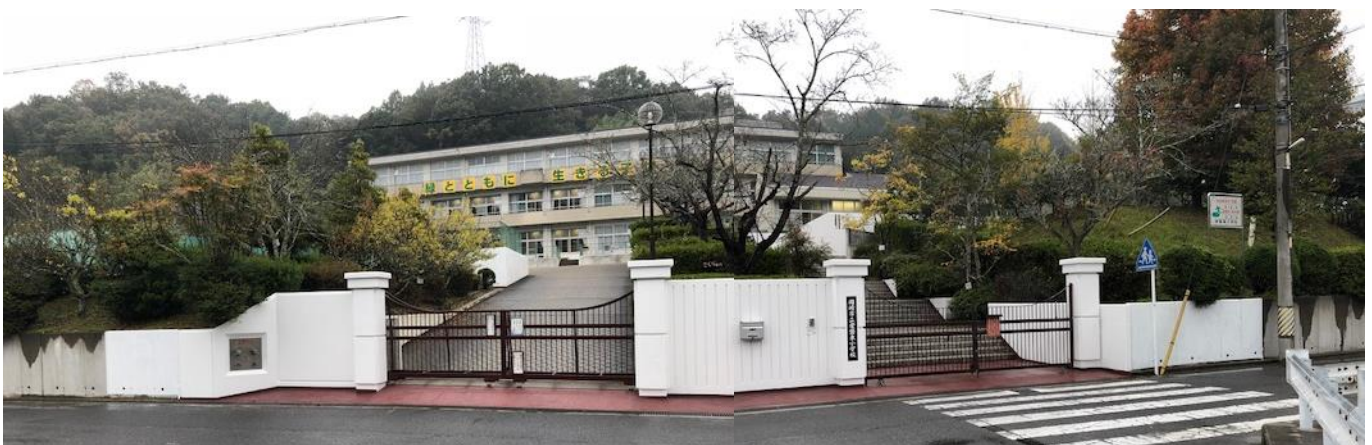
<新生白亜の正門修復完了>R2.11.2 雨天時撮影 「雨の日は、ごまかしがきかない」
