常なる磐

つねなる いわ season II
令和3年9月17日(金)

◇ 新生 ギョギョランド池 (自然を生かしたビオトープ)

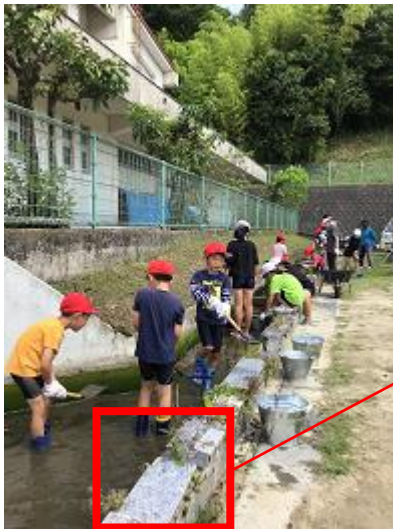
左の写真は1学期に行った【クリーン作戦】の一コマ。玉網(タモ)や十能(じゅうのう)を上手に扱いながら、赤帽子の1年生も頑張っている。しかし、よく見ると、非常に危なっかしいのが分かる。ひやひやものだ。

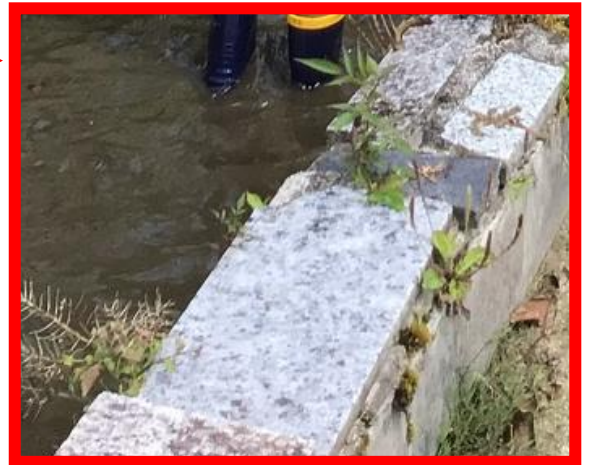
□を拡大させたのが右の写真。

問題は、ギョギョランド池自体なのだ。

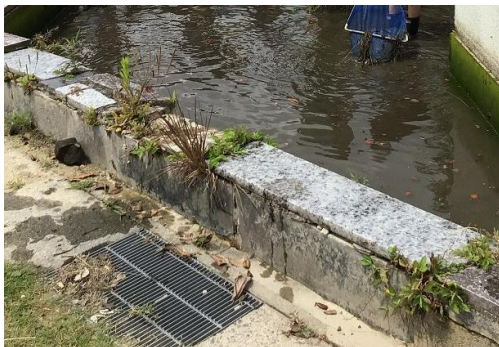
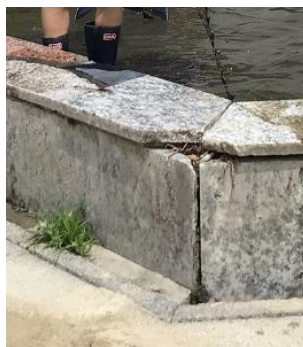
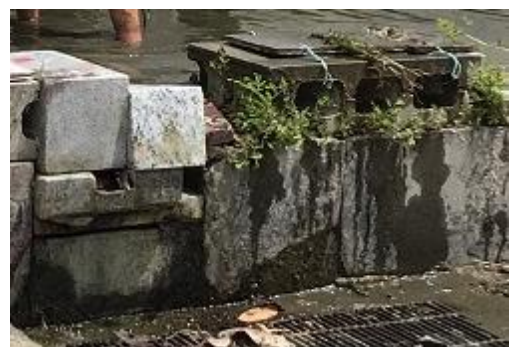
石の街「常磐」らしく、ギョギョランド池の縁(へり)は、大きめの石をモザイクにして貼り付けて彩られ、施工当時のお洒落な工夫の跡がうかがえる。けれども、年月の積み重ねによる風化と、多少の土があれば自生する植物のたくましさに押し切られ、石板が浮いたご覧のような有様である。場所によってはモザイク片の欠落さえ確認できる。

しかし、いかに貴重だとはいえ、危険との隣り合わせでは……ということで、岡崎市に依頼して修繕してもらうことにした。

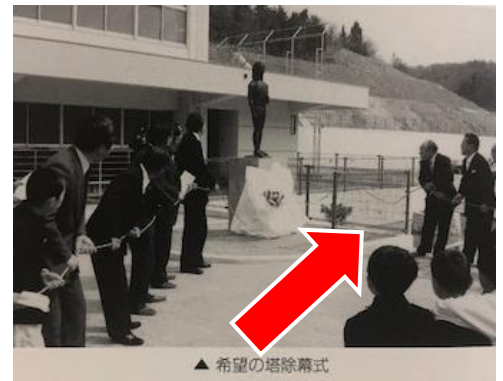
移転新築当初から池があったこと(写真の➡の先 ※当時の中根鎮夫市長も確認できる)を確認し、折衝の末に岡崎市が対応してくれることになった。

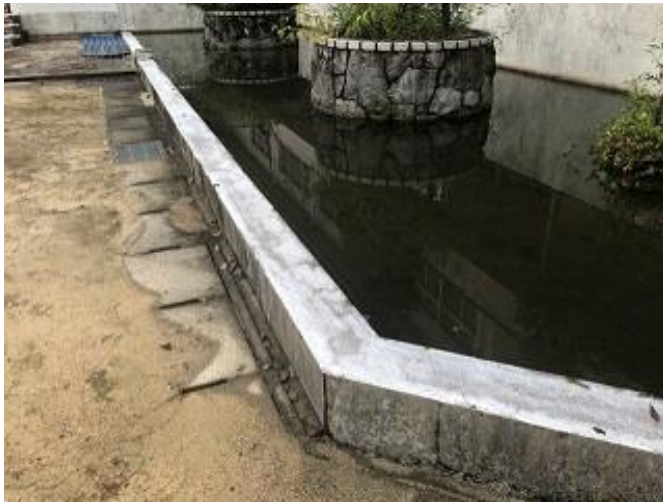
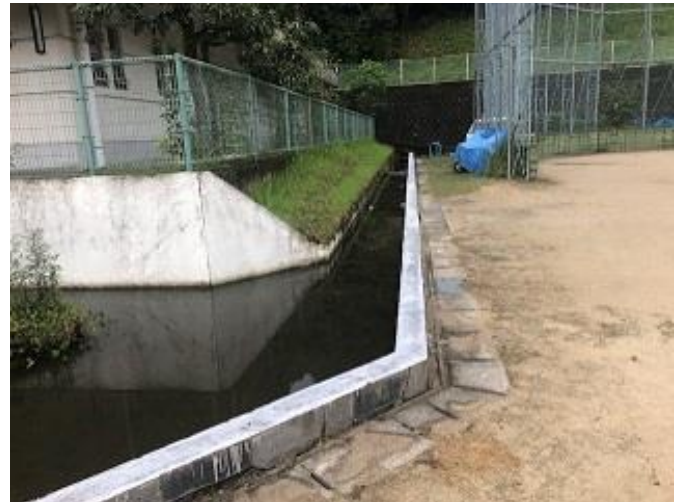
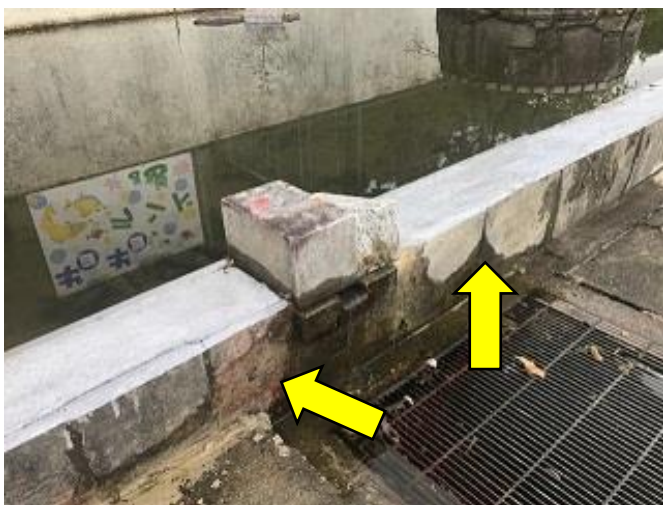
そして工事を終えた「新生ギョギョランド池」の姿は、下の写真のとおり。

上部のモザイク片を全て^{はっ}り、土を取り除いた後にモルタルで処理してある。さらにモルタルの仕上げは、表年が乾く前に刷毛で長手方向になぞる。敢えて表層に「ざらつき」を作る。【滑り止め】である。作業が丁寧である。

加えて、左写真の➡には、高速速乾のジェットモルタルで水漏れ処理まで施していただいた。

最後の仕上げは、山田校務員が上部をシルバー色に塗装。丁寧な仕上げにより池が際立ち、安全性は格段に高まった。【新生ギョギョランド】。ご来校の際は、是非ご覧いただきたい。
