常なる磐

令和2年11月6日(金)
その3

◇ 校歴を紐解く⑧【正門柱】

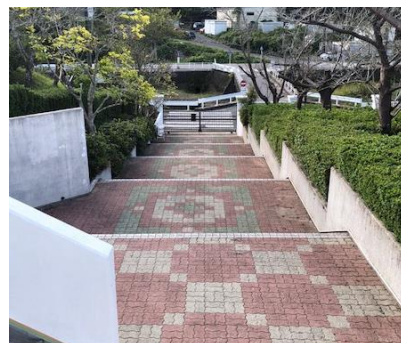
青木川沿いに建造される関係上、川の氾濫等の水害から学校を守るために、青木川堤防道路（青木川水面）よりもはるかに高い位置に校舎やグラウンドを建設している。当然のことながら坂は必要となるが、かといって急勾配の階段は子供たちのことを考えると設けられない。よって、なだらかで長い階段が設けられ、その階段の向こうに校舎があるという構造となったのだと考えられる。

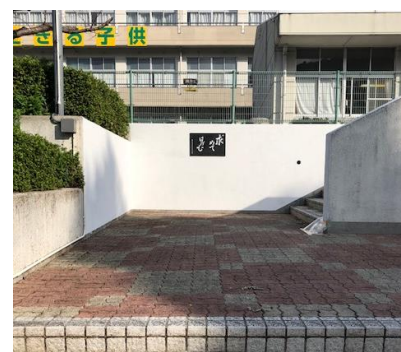
さらに、雨水の排水を考慮すると、水の流れる経路数を増やすとともに、経路の幅をもたせる必要がある。

こうしたことから、児童の歩く道の幅を確保しつつ、その横に車道の通用門を併設したと考えられる。

こうして、児童の通学用の歩道の左右に2本、さらに車道の通用口の両側に2本、計4本の門柱を配置したと考えられる。実に贅沢だが、まさに【顔】である。
